БЕЗБАР’ЄРНИЙ МАРШРУТ СЕЛИЩА КЕГИЧІВКА БЕРЕСТИНСЬКОГО РАЙОНУ ХАРКІВСЬКОЇ ОБЛАСТІ

КЕГИЧІВКА 2025

Створення безбар’єрного маршруту

Створення безбар’єрного маршруту
Моніторинг доступності

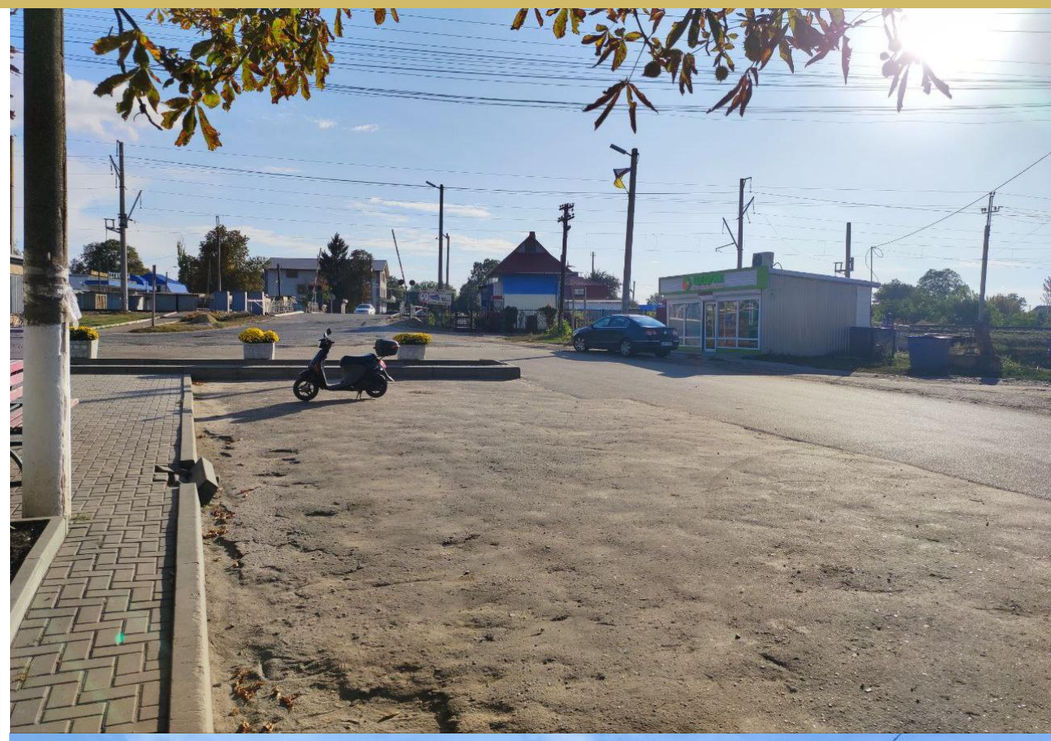
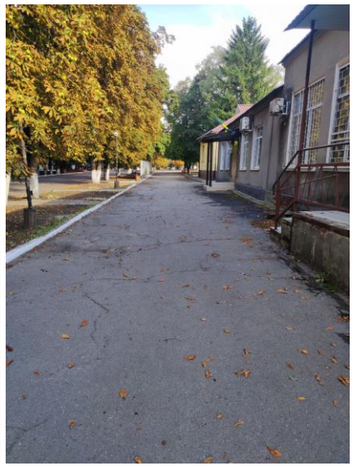
Шляхи руху та пішохідні переходи

Головна дорожня мережа - бар’єрна

На шляху до селищної ради, ліцею, лікарні, дитячих садків, автовокзалу та поштового відділення відсутні елементи доступності, а саме:

- контрастна дорожня розмітка;
- облаштовані наземні пішохідні переходи (тактильна плитка, понижені бордюри, безпечні огородження, зрозумілі позначення та смуги для пішоходів);
- достатня ширина пішохідного переходу (не менше 1,5 м), що забезпечує зручне та безпечне пересування осіб з інвалідністю, зокрема користувачів інвалідних візків, а також людей із дитячими візками.

Відсутність зазначених елементів робить маршрут лише частково доступним для маломобільних груп населення. Крім того, не передбачено зовнішньої навігації.

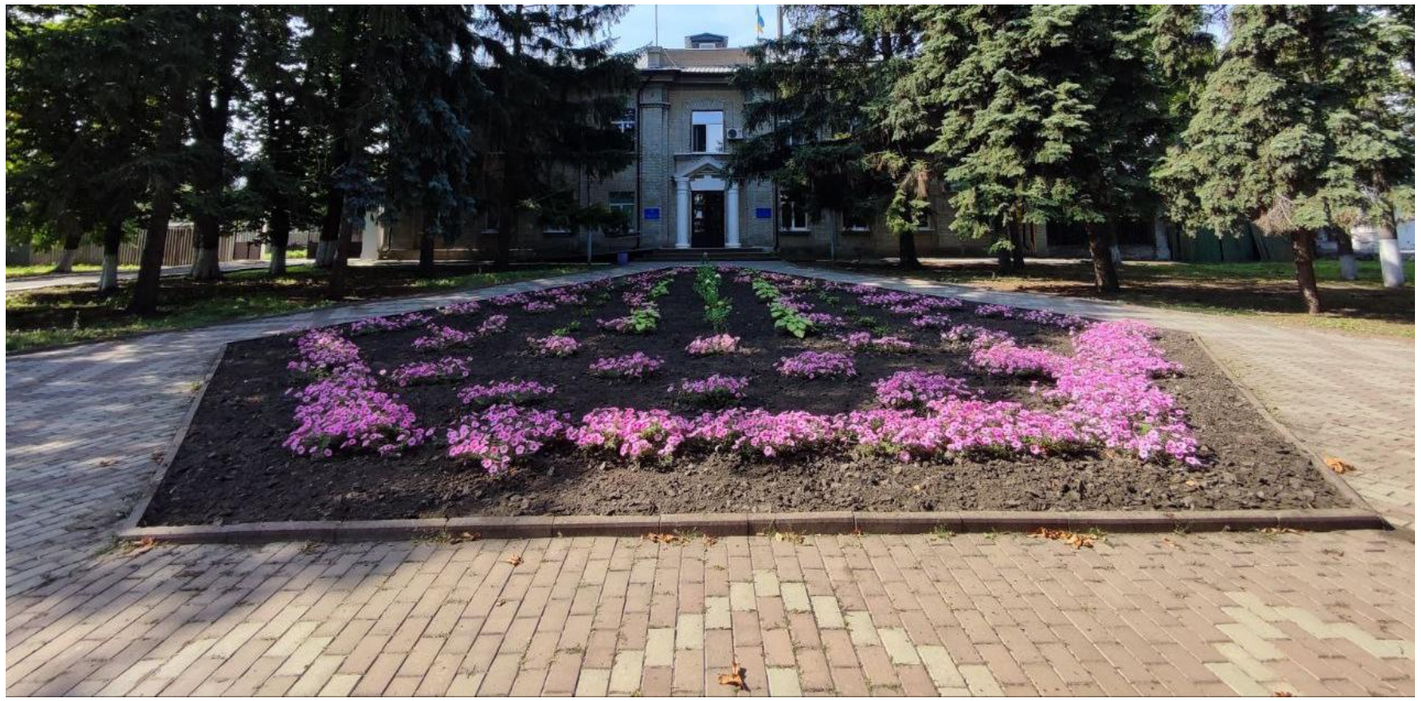
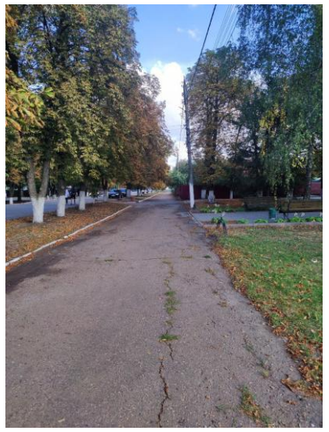
Кегичівська селищна рада

Об'єкт - бар’єрний

На прилеглій території будівлі Кегичівської селищної ради покриття тверде та рівномірне, що робить доступ до будівлі безбар’єрним.
Вхід має три сходинки які дублюються пандусом з поручнями. Вхідна частина контрастно виділена. Однак є недоліки, які не відповідають діючим вимогам ДБН В.2.2-40:2018 «Інклюзивність будівель і споруд. Основні положення»:

- Відсутні місця паркування транспортних засобів для людей з інвалідністю.
- Відсутня єдина система навігаційних та інформаційних покажчиків.
- Пішохідні переходи не облаштовані відповідно до вимог доступності.
- При вході до будівлі відсутні таблички шрифтом Брайля.
- Відсутня кнопка виклику персоналу.

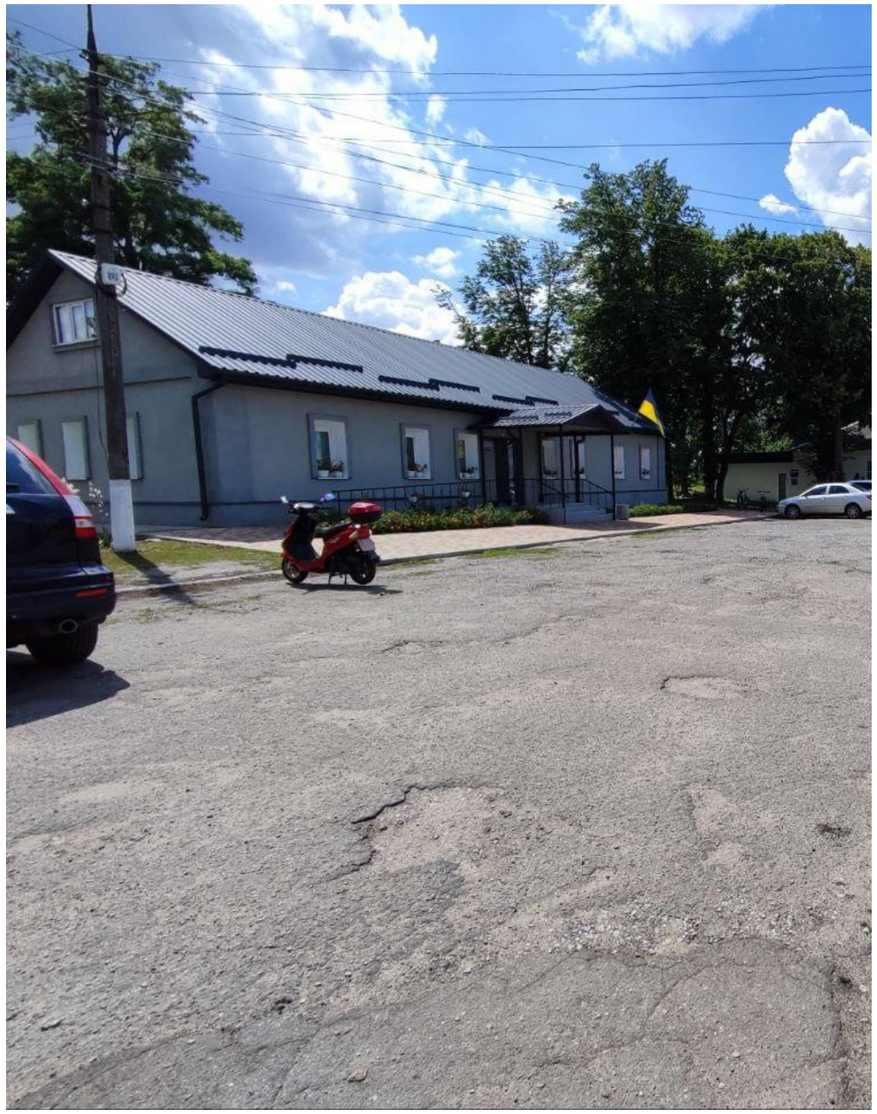
Територіальний центр соціального обслуговування (надання соціальних послуг)

Об'єкт – частково безбар’єрний

На прилеглій території Терцентру покриття тверде та рівномірне, відсутня огорожа, що робить доступ до будівлі безбар’єрним.
Вхід до будівлі обладнаний пандусом з поручнями, але не з обох сторін.
Однак, є недоліки згідно діючих норм ДБН В.2.2-40:2018 «Інклюзивність будівель і споруд. Основні положення»:

- Відсутня єдина система навігаційних та інформаційних покажчиків.
- Відсутнє контрастне виділення дверних отворів та ручок.
- Відсутня кнопка виклику персоналу.

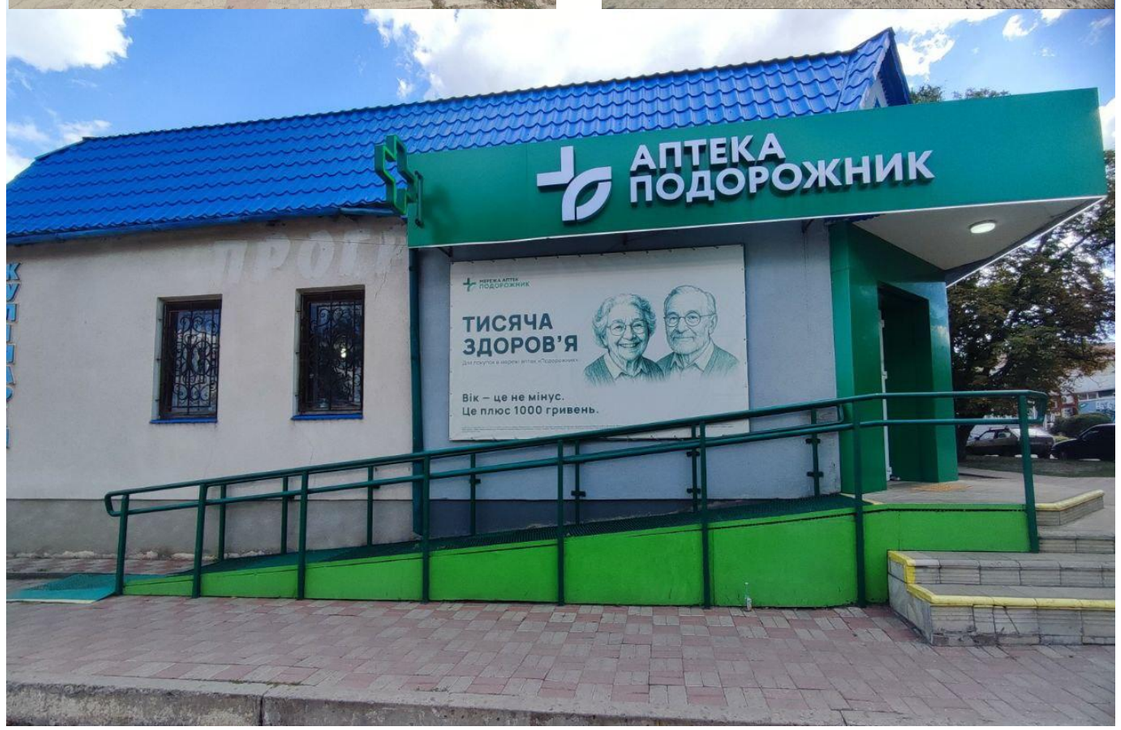
Аптеки * Банки

Об’єкти – частково безбар’єрні

На прилеглій території до будівель аптек та банків наявне рівномірне та тверде покриття. Будівлі обладнані пандусом з поручнями.

Однак є недоліки, які не відповідають діючим вимого ДБН В.2.2-40:2018 «Інклюзивність будівель і споруд. Основні положення»:

- Відсутні позначення місць паркування транспортних засобів для людей з інвалідністю.
- Відсутня єдина система навігаційних та інформаційних покажчиків.
- Частково відсутнє контрастне виділення дверних отворів та ручок.
- Відсутня кнопка виклику персоналу.

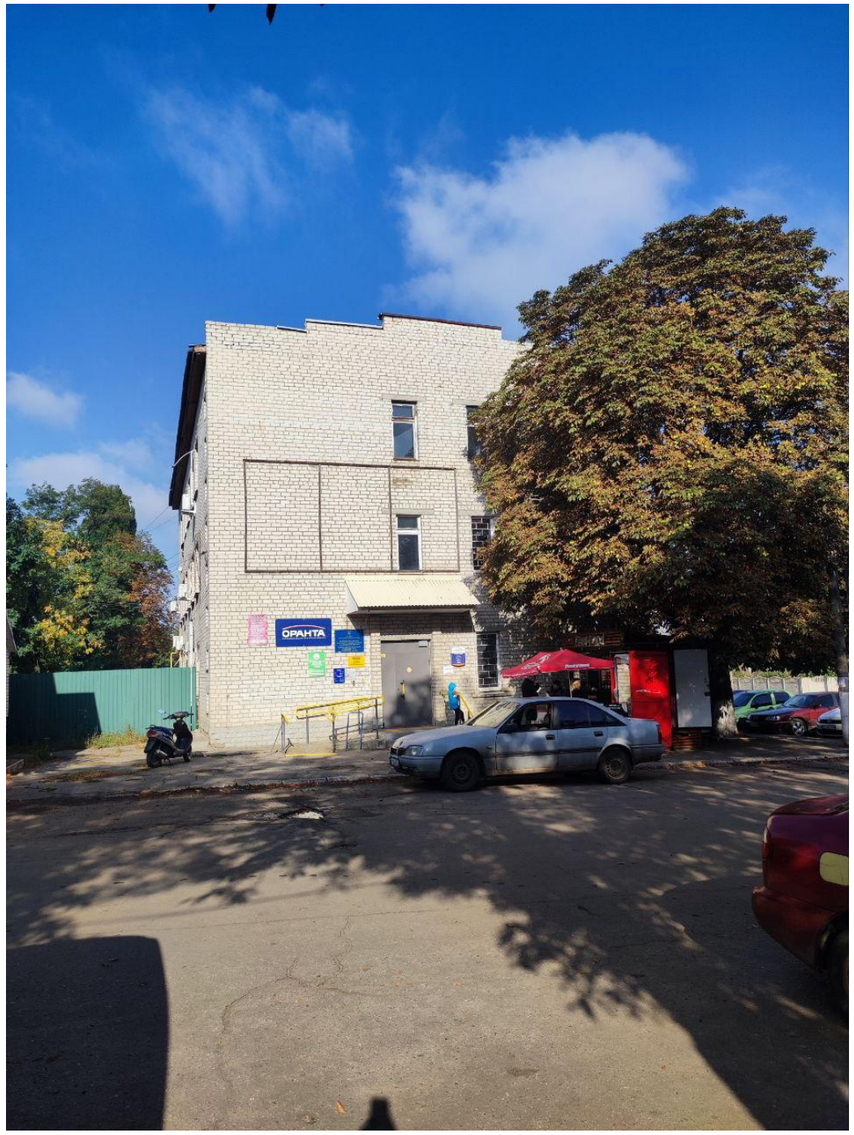
Пенсійний фонд

Об'єкт - бар’єрний

На прилеглій території будівлі покриття тверде, нерівномірне та наявні вибоїни, що створює бар’єри та потребує негайного капітального ремонту. Вхід до будівлі обладнаний пандусом з поручнями, але не відповідає діючим вимогам та потребує реконструкції згідно діючих норм ДБН В.2.2-40:2018 «Інклюзивність будівель і споруд. Основні положення».

- Відсутні місця паркування транспортних засобів для людей з інвалідністю.
- Відсутній пандус, що відповідає нормативним вимогам.
- Відсутня єдина система навігаційних та інформаційних покажчиків.
- Пішохідні переходи не облаштовані відповідно до вимог доступності.
- Відсутнє пониження бордюрів.

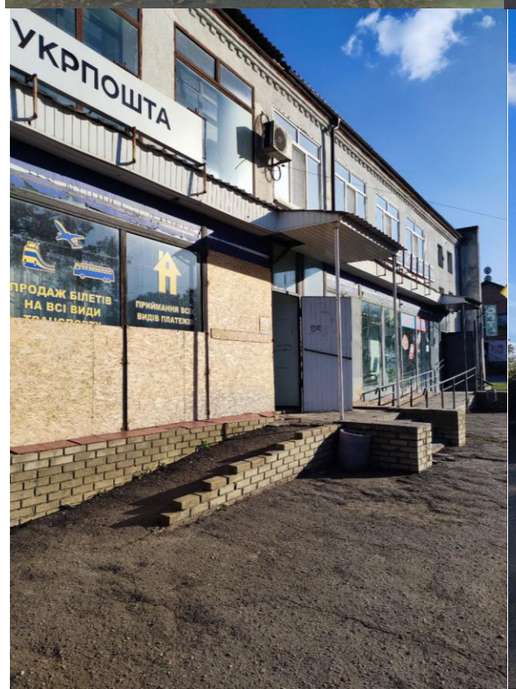
Укрпошта * Нова пошта

Об’єкти - бар’єрні

На прилеглій території Нової пошти наявне тверде та рівномірне покриття, що робить вулицю безбар’єрною, на відміну від Укрпошти тут покриття з вибоїнами – це робить доступ бар’єрним.
Вхід до будівлі потребує реконструкції згідно діючих норм ДБН В.2.2-40:2018 «Інклюзивність будівель і споруд. Основні положення».

- Відсутня розмітка місць паркування транспортних засобів для людей з інвалідністю.
- Відсутній пандус, що відповідає нормативним вимогам.
- Відсутні нормативні поручні на сходах (пандусі).
- Відсутня єдина система навігаційних та інформаційних покажчиків.
- Відсутнє контрастне виділення дверних отворів та ручок.
- Пішохідні переходи не облаштовані відповідно до вимог доступності.
- Відсутня кнопка виклику персоналу.

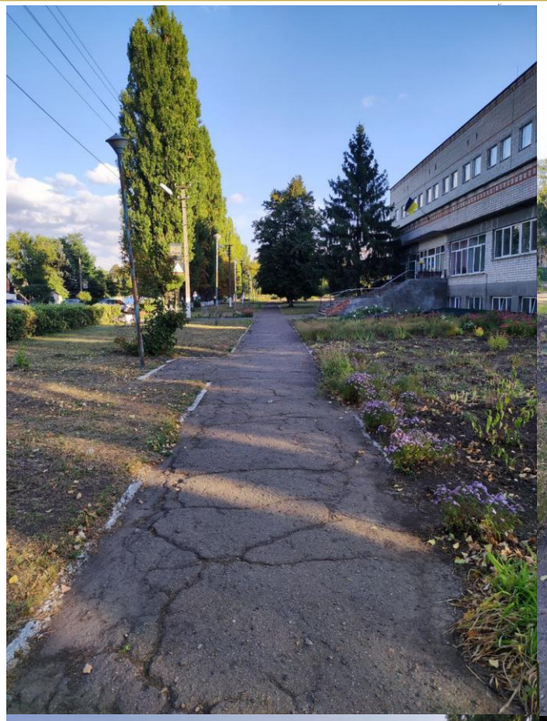
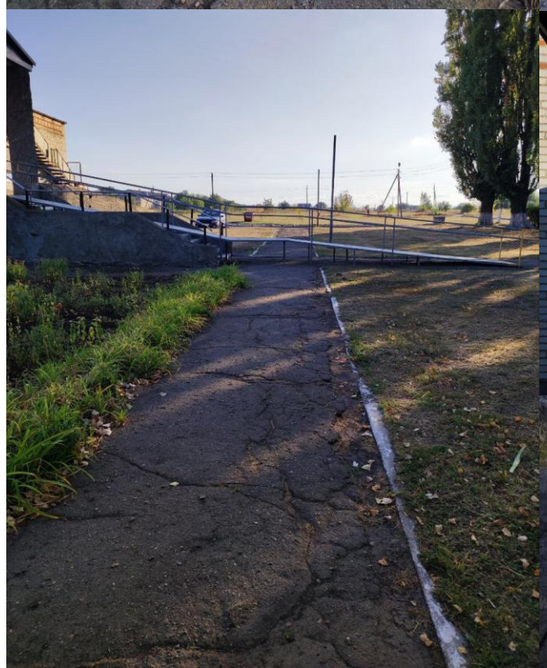
- Центральний вхід до лікарні бар’єрний та потребує капітального ремонту з врахуванням діючих норм ДБН В.2.2-40:2018 «Інклюзивність будівель і споруд. Основні положення».
- Пішохідні переходи не облаштовані відповідно до вимог доступності.
- У деяких місцях бракує пониження бордюрів.
- Відсутні місця паркування транспортних засобів для людей з інвалідністю.

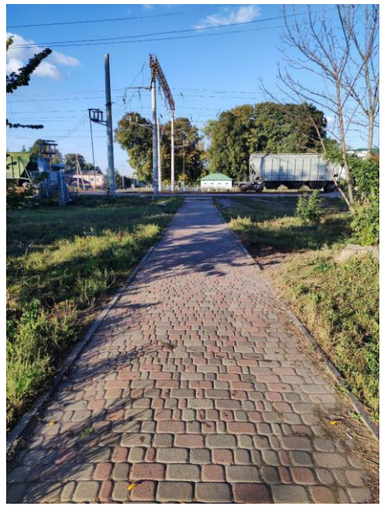
Залізничний вокзал

Об'єкт – бар’єрний

На прилеглій території вокзалу покриття тверде та рівномірне, що забезпечує безбар’єрний доступ.
Вхід до будівлі потребує реконструкції згідно діючих норм ДБН В.2.2-40:2018 «Інклюзивність будівель і споруд. Основні положення».

- Відсутні місця паркування транспортних засобів для людей з інвалідністю.
- Відсутній пандус, що відповідає нормативним вимогам.
- Відсутні нормативні поручні на сходах (пандусі).
- Відсутня єдина система навігаційних та інформаційних покажчиків.
- Відсутнє контрастне виділення дверних отворів та ручок.
- Частково відсутнє пониження бордюрів.

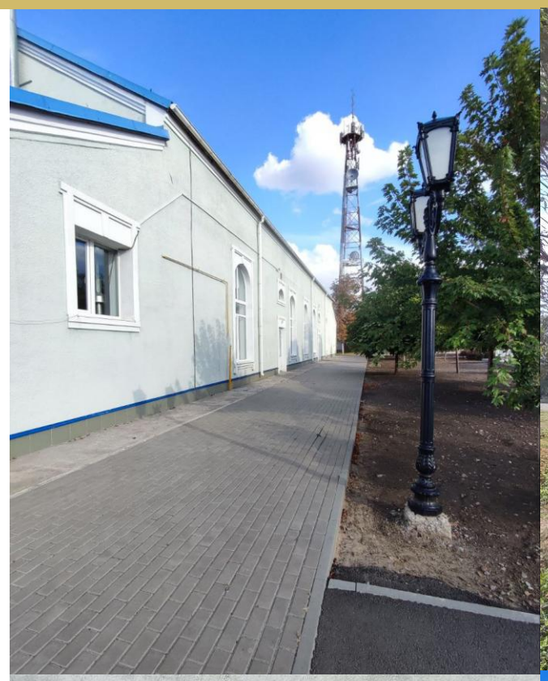
Будинок культури

Об'єкт – частково безбар’єрний

На прилеглій території будинку культури наявне рівномірне покриття, що робить вулицю безбар’єрною. Головний вхід до будівлі обладнаний сходами з однаковими за висотою та формою сходинками, що потребує реконструкцію згідно діючих норм ДБН В.2.2-40:2018 «Інклюзивність будівель і споруд. Основні положення». Разом з тим, наявний додатковий вхід до глядацької зали, розташований в рівень із підлогою, що частково забезпечує можливість доступу осіб з порушенням мобільності.

- Відсутні місця паркування транспортних засобів для людей з інвалідністю.
- Відсутній пандус, що відповідає нормативним вимогам.
- Відсутні нормативні поручні на сходах (пандусі).
- Відсутня єдина система навігаційних та інформаційних покажчиків.
- Відсутнє контрастне виділення дверних отворів та ручок.
- Частково відсутнє пониження бордюрів.
